檜枝岐村 橋梁長寿命化修繕計画

令和5年3月

福島県南会津郡檜枝岐村

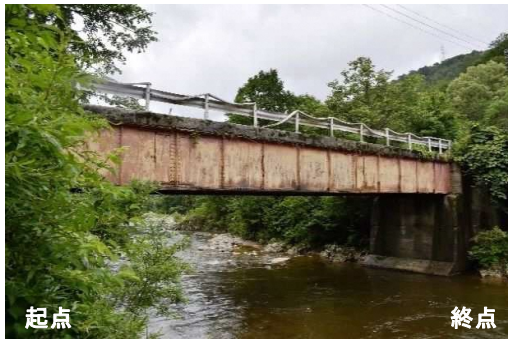
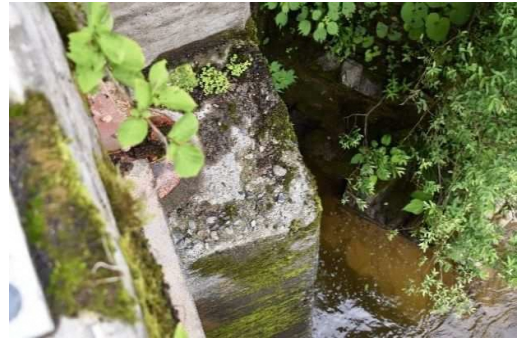
橋梁右側

橋台天端の断面欠損

14. 小白沢橋：鋼 I 桁橋、橋長：26.00m、1径間、1953年竣工(70年経過)、村道大津岐線(迂回路無し)。橋台の断面欠損。損傷の進行は主桁の脱落につながる(判定区分「Ⅲ」)。

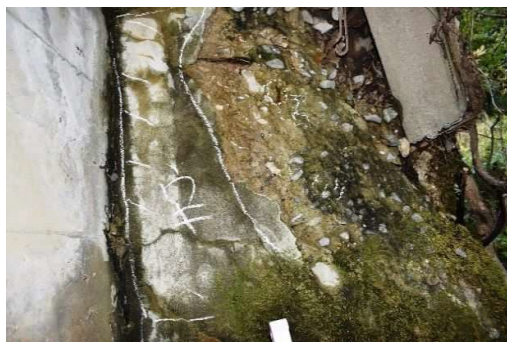
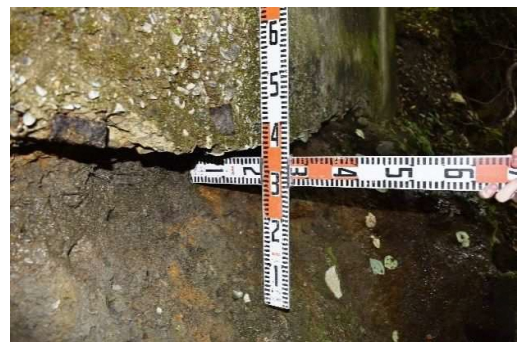
橋台の断面欠損

橋台基礎の洗堀

11. 大丈橋：RCT桁橋、橋長：13.80m、1径間、1960年竣工(63年経過)、村道実川線(迂回路無し)。橋台の著しい断面欠損及び基礎部の洗堀。下部工基礎部の洗堀により、鉛直支持機能の低下が推測される(判定区分「Ⅲ」)。

11大丈橋(判定区分Ⅲ：村道実川線)は、起点側約1km先の道路が崩壊し通行止めとなっており、当面の復旧の見込みはなく、利用者がいない状況となっています。

以上をふまえて、この2橋を経過観察型(管理区分「C」)とし、優先順位を最下位として点検・対策は行わないこととしました(本2橋を経過観察型とすることにより、今後50年間の維持管理費用について約2億円の縮減が見込まれます)。

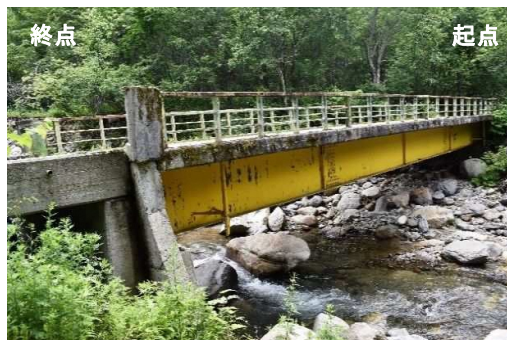
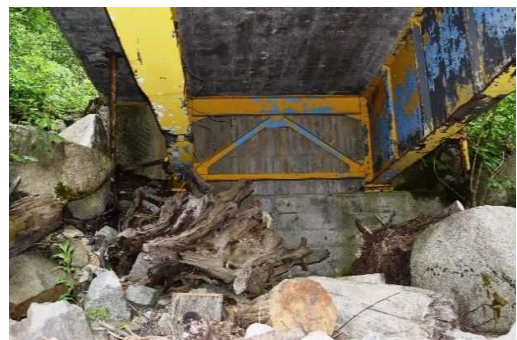
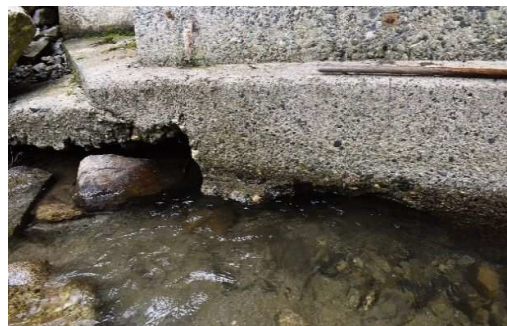
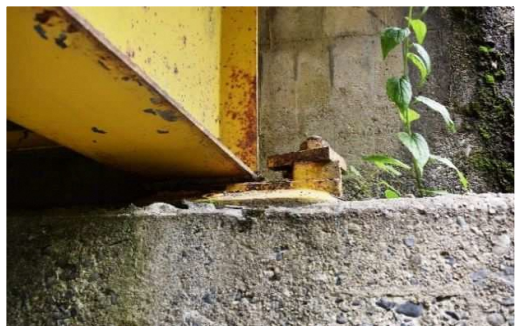
橋梁左側

主桁の変形

橋台基礎の洗堀

支承の破損による桁端部のずれ

16. 舟岐橋：鋼 I 桁+RC床版橋、橋長：27.70m、2径間、1964年竣工(59年経過)、村道舟岐線(迂回路無し)。主桁、対傾構に増水時の衝突による変形、下部工の洗堀。下部工基礎部の洗堀により、鉛直支持機能の低下が推測される(判定区分「Ⅲ」)。

16. 舟岐橋(判定区分Ⅲ：村道舟岐線)は、主桁、対傾構への増水時の土石流衝突変形や支承部下沓の破断と桁端部のずれ、下部工の洗堀等が確認されます。また、**17. 第2舟岐橋**(判定区分Ⅲ：村道舟岐線)は、床版の著しい断面欠損、鉄筋露出等が確認されます。この2橋は損傷程度が比較的大きいと考えられます。

本2橋が位置する村道舟岐線は、帝釈山への登山道に至る迂回路の無い路線であることを考慮し、優先順位を上位に修正しました(16. 舟岐橋：3位→2位、17. 第2舟岐橋：6位→3位)。

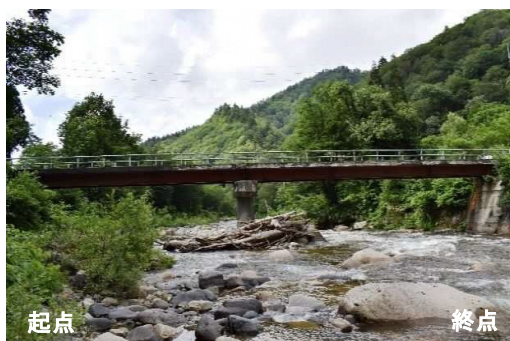
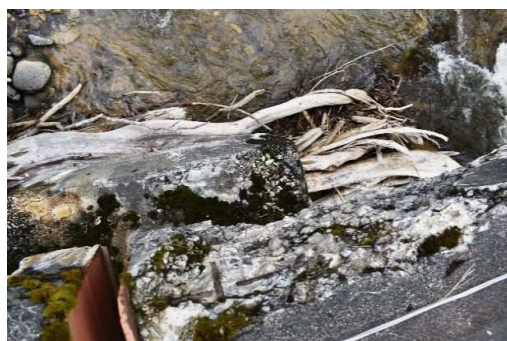
橋梁右側

橋台の断面欠損

13. 赤岩橋：鋼 I 桁橋、橋長：40.00m、2径間、1975年竣工(48年経過)、村道赤岩平1号線（迂回路無し）。橋台の著しい断面欠損。損傷の進行は主桁の脱落につながる（判定区分「Ⅲ」）。

また、**13.赤岩橋**(判定区分Ⅲ：村道赤岩平1号線)は、終点側が通行止めで利用者がいない状況となっています。

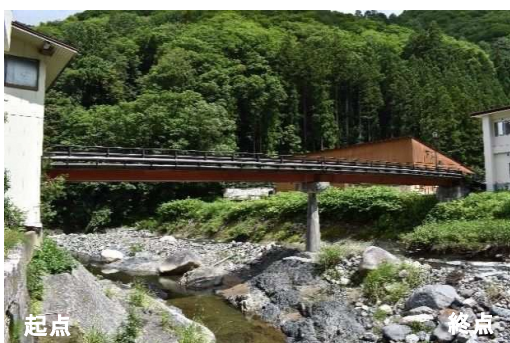
橋梁右側

橋脚のひびわれ、遊離石灰

3. 第二前川橋：RC床版+鋼H桁橋、橋長：49.80m、5径間、1970年竣工(53年経過)、2級村道児童館線（迂回路有り）。橋台・橋脚の著しいひびわれ、遊離石灰、断面欠損。内部鉄筋の腐食の進行は耐荷力の低下につながる（判定区分「Ⅲ」）。

3. 第二前川橋(判定区分Ⅲ：2級村道児童館線)は、下部工の著しいひびわれ、遊離石灰、断面欠損等が確認され、詳細調査をふまえた対策が必要と考えられます。本橋は歩道橋ですが村中心部の位置する2級村道で、集落間、国道側と診療所、福祉センター等公共機関を結び、上下水道管及び温泉管を添架し、通学路でもあり利用者の多い橋梁であることを考慮し(迂回路有り)、優先順位を最上位に修正しました(5位→1位)。

なお、本橋は村の方針により近年中に架け替えを行う計画となっています。

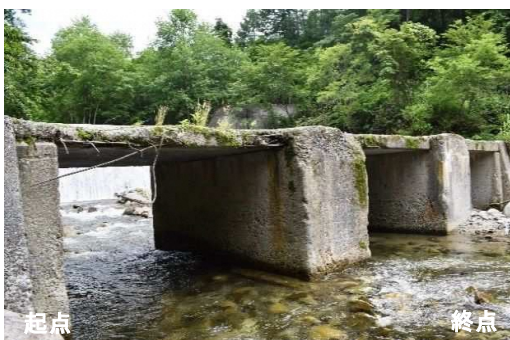
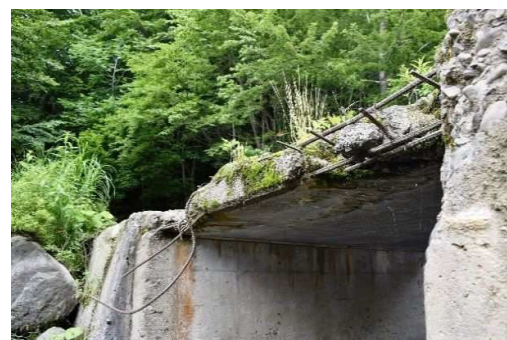
橋梁右側

床版の著しい断面欠損、鉄筋露出

17. 第2舟岐橋：RC中実床版橋、橋長：12.70m、3径間、1964年竣工(59年経過)、村道舟岐線（迂回路無し）。床版の著しい断面欠損、鉄筋露出。凍結融解の繰り返しにより、断面欠損は進行する（判定区分「Ⅲ」）。

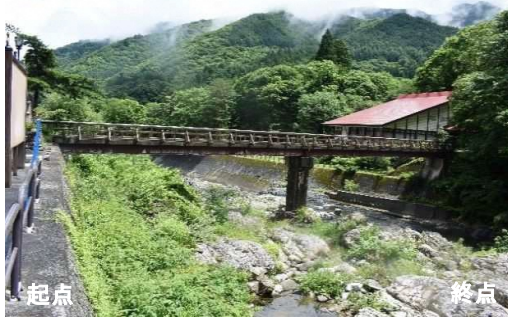
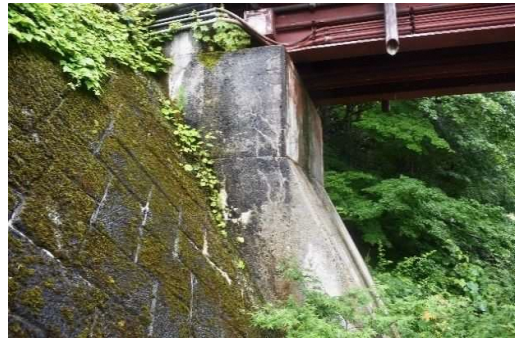
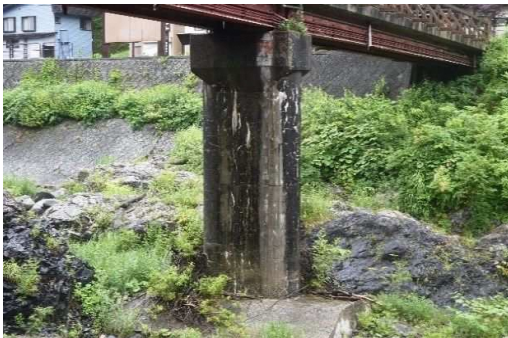
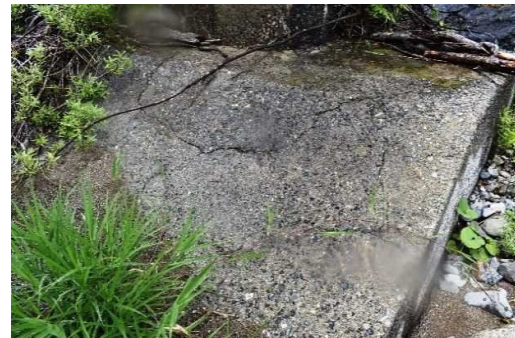
橋梁右側

橋台の著しいひびわれ、遊離石灰

橋脚の著しいひびわれ、遊離石灰

橋台基礎の洗堀

10. 中土合橋：RC床版+鋼H桁橋、橋長：49.80m、5径間、1970年竣工(53年経過)、村道中土合公園線(迂回路有り)。橋台・橋脚の著しいひびわれ、遊離石灰、断面欠損。内部鉄筋の腐食が進行する可能性が高い(判定区分「Ⅲ」)。

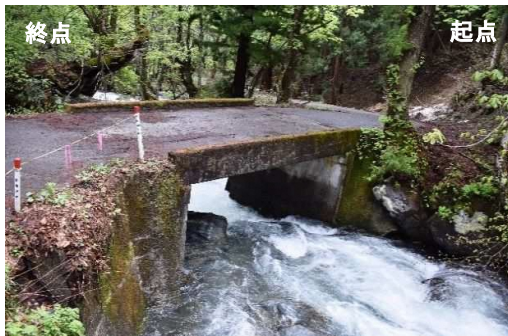
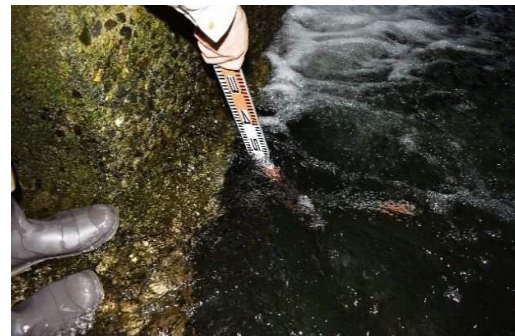
橋梁左側

橋台基礎の洗堀

2. 駒二の橋：RC中実床版橋、橋長：6.00m、1径間、1964年竣工(59年経過)、村道駒ヶ岳線(迂回路無し)。橋台基礎部の洗堀。鉛直支持機能の低下が推測される(判定区分「Ⅲ」)。

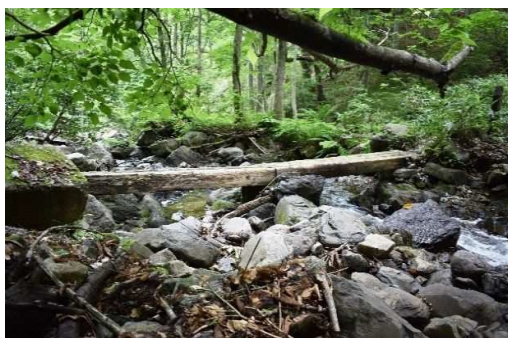
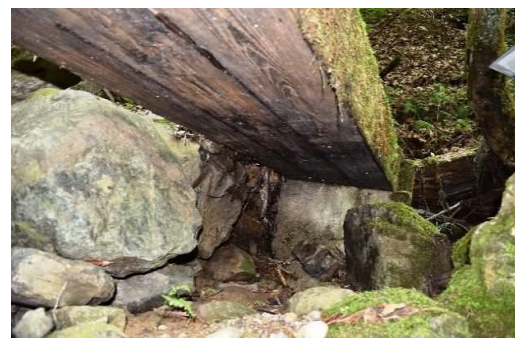
橋梁右側

橋台の傾倒、洗堀

23. 道行沢3番橋：木橋、橋長：8.00m、2径間、2012年竣工(11年経過)、村道駒ヶ岳線(迂回路無し)。橋台の傾斜及び基礎部の洗堀。流木等の衝突により上部工の落下へと進行する可能性が高い(判定区分「Ⅲ」)。

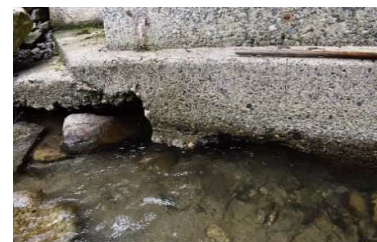
橋台基礎の洗堀

16. 舟岐橋：鋼I桁+RC床版橋、橋長：27.70m、2径間、1964年竣工(59年経過)、村道舟岐線(迂回路無し)。主桁、対傾構に増水時の衝突による変形、下部工の洗堀。(判定区分「Ⅲ」)。

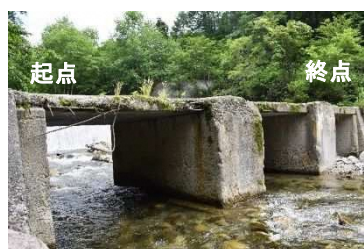
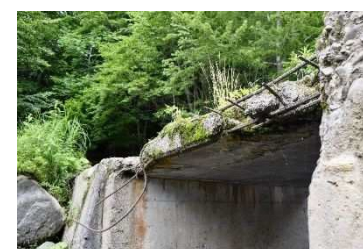
橋梁右側

床版の著しい断面欠損、鉄筋露出

17. 第2舟岐橋：RC中実床版橋、橋長：12.70m、3径間、1964年竣工(59年経過)、村道舟岐線(迂回路無し)。床版の著しい断面欠損、鉄筋露出。(判定区分「Ⅲ」)。

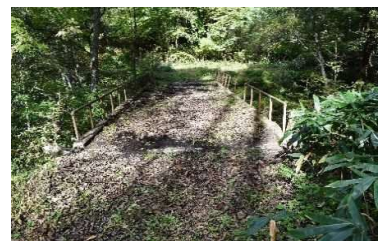
終点側から撮影

11. 大丈橋: RCT桁橋、橋長: 13.80m、1径間、1960年竣工(63年経過)、村道実川線(迂回路無し)。橋台の著しい断面欠損及び基礎部の洗堀(判定区分「Ⅲ」)。

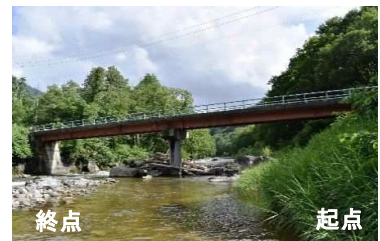
橋梁左側

13. 赤岩橋: 鋼 I 桁橋、橋長: 40.00m、2径間、1975年竣工(48年経過)、村道赤岩平1号線(迂回路無し)。橋台の著しい断面欠損(判定区分「Ⅲ」)。
